**SINTEF Byggforsk**

**Oppdragsrapport**

# **Fuktforhold i grunnmurssystemer – feltundersøkelse**

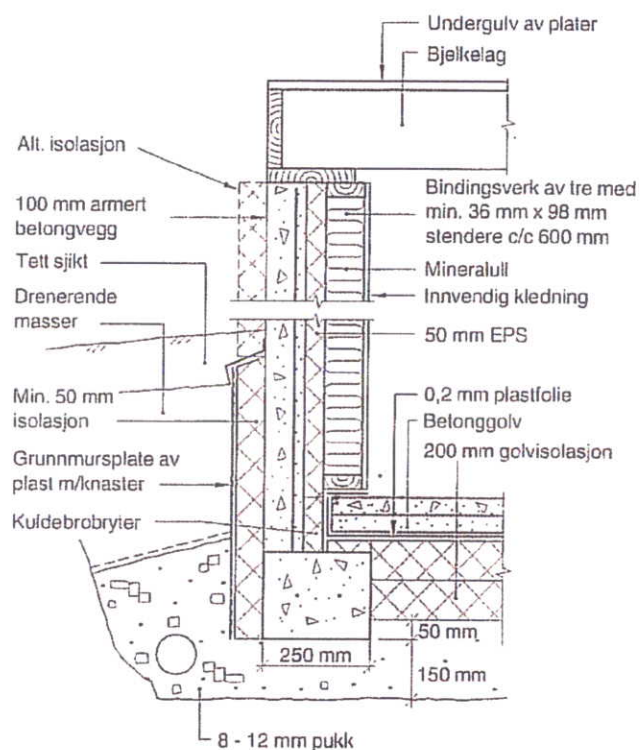
**Figur 1:** Grunnmurssystemet fra Nordisk Sprøytebetong

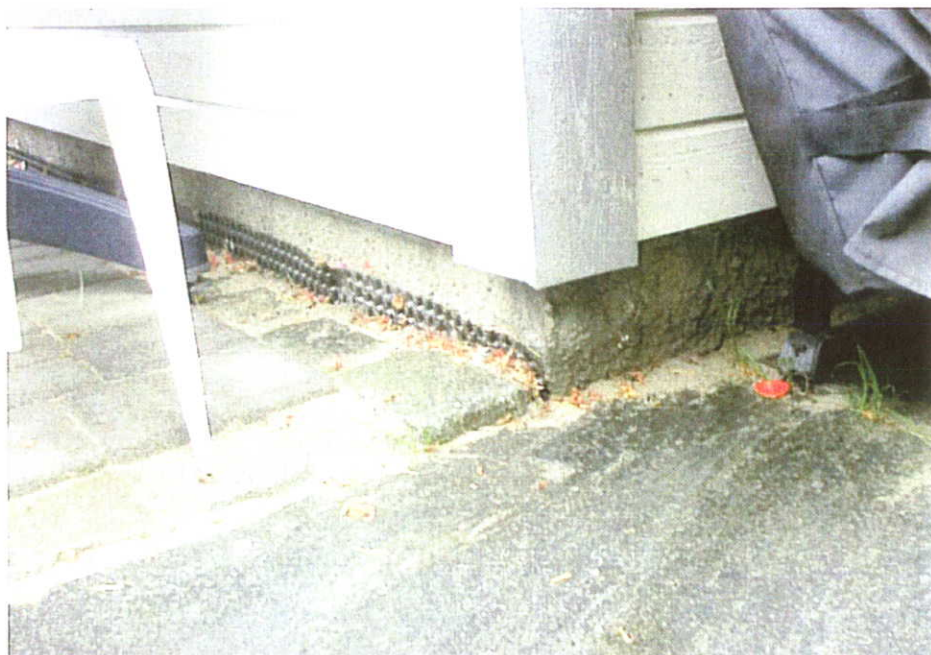
| Navn, adresse, rom, byggeår | Målepunkt 1<br>% | Målepunkt 2<br>% |
|---|---|---|
| Fam. Olufsen<br>Bilittkroken 48, Oslo<br>Bod, 1994 | 12,7<br>12,2<br>17,5 | 12,0<br>13,1<br>16,4 |

Foto 2: Grunnmurssystemet utvendig, bildet er fra Bilittkroken 48, Oslo.
